PROGRAMA PARQUES EN PELIGRO

PLAN DE MONITOREO AMBIENTAL DEL CENTRO DE INVESTIGACIÓN PARA LA CONSERVACIÓN DE PALUGUILLO

FUNDACIÓN ANTISANA

Abril 2006

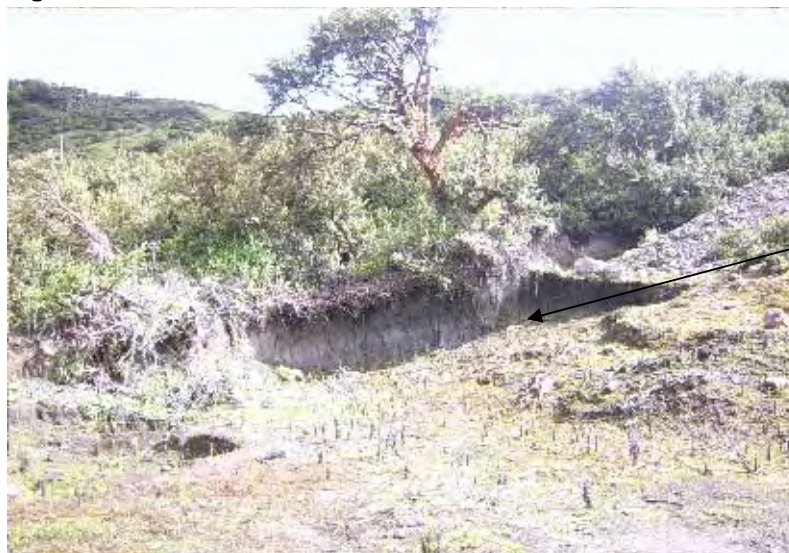
Figura No. 1 Presencia de cárcavas naturales.

La Figura No. 1 presenta las cárcavas naturales del terreno que no pueden peinarse y que deben ser reconfiguradas paulatinamente con el movimiento de piedras y suelo hacia el talud, con cuidado de eliminar los brotes de vegetación ya presente en la parte inferior. Esta zona corresponde a la zona occidental del área de construcción en donde anteriormente se había predestinado la ubicación del parqueadero de autos.

Taludes con presencia de raíces. Colocar rocas y suelo para recubrir la zona erosiva.

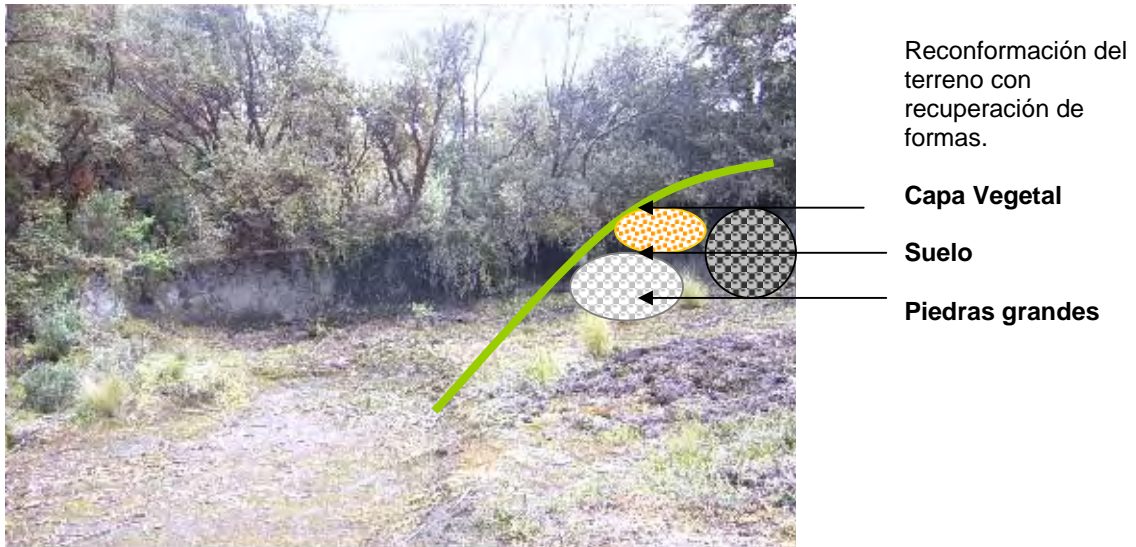
Figura No. 2 Cárcavas expuestas por asentamiento natural del terreno.

La Figura No. 2 demuestra las cárcavas en el terreno en la misma ubicación en donde al parecer el asentamiento de la zona del terreno de la parte inferior aumentó la inestabilidad del suelo. En esta zona debido a que se puede realizar el movimiento de tierras con el material retirado de la rasante de la plataforma en donde se ubica el Centro, puede aún reconfigurarse para regresar a la condición natural del terreno. Para este trabajo será necesario el apoyo de maquinaria que pueda movilizar la mayor cantidad de piedras.

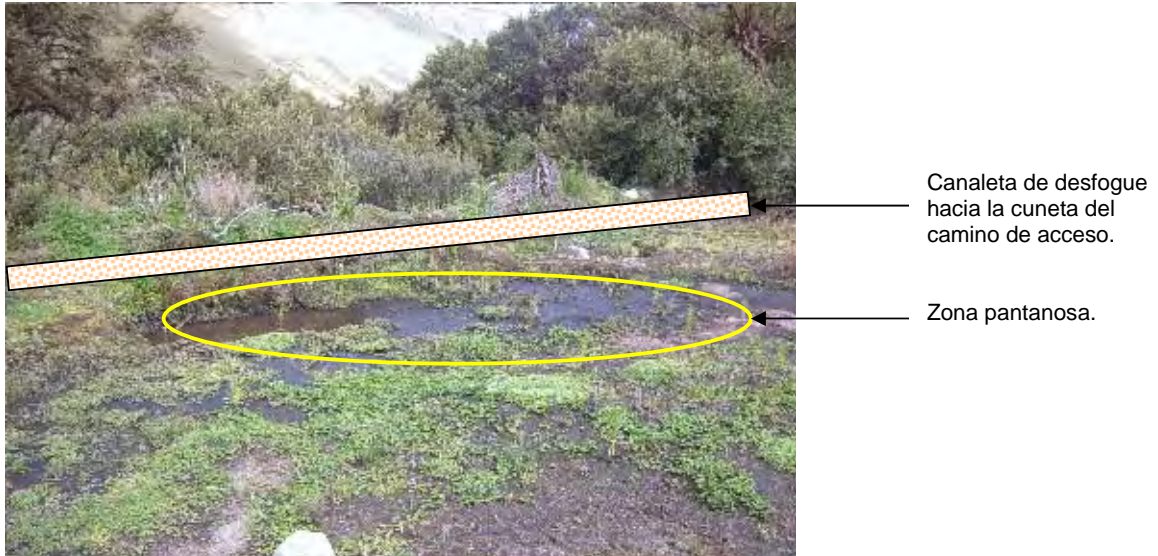
Figura No. 8 Ubicación de la canaleta de desfogue inferior.

El área antes destinada para los parqueaderos tiene una pendiente del 1%, esta zona al estar ubicada al pie del centro recibe el agua subterránea y superficial hasta llegar a una confinación natural, esta zona se ha visto afectada por la desestabilización del suelo en donde actualmente se puede observar una zona pantanosa.

que desembocarán finalmente en las cunetas de la carretera principal. La Figura No. 8 presenta la zona actualmente anegada que debe drenarse para poder ser aprovechada de diversas formas en el futuro y en donde existe un buen potencial de revegetación.

La canaleta de desfogue que deberá realizarse a lo largo del terreno intervenido y a los pies de los taludes de corte hasta llegar a la canaleta ubicada en la zona posterior del área antes destinada para parqueaderos que será el canal conductor del agua hacia las canaletas que deberán construirse a las márgenes del camino de acceso y

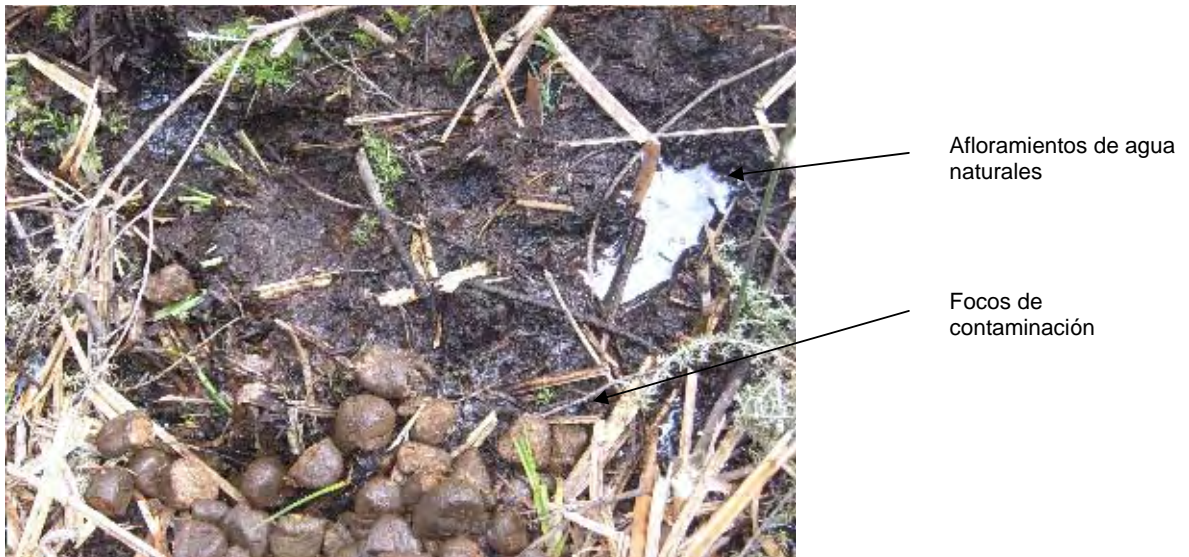
Figura No. 9 Presencia de zonas anegadas con focos de contaminación.

Las áreas intervenidas por el camino de acceso hacia la captación de agua deben ser restauradas y drenadas en su mayor parte. En esta zona existe una fuerte anegación natural por la presencia de afloramientos de agua subterránea. El camino de acceso al ser una zona pantanosa no debe someterse a la presencia de factores contaminantes como heces de equinos u otras especies de animales domésticos.

La Figura No. 9 es un gráfico que indica la zona de drenaje que debe protegerse de intervención y los factores actualmente presentes que son fuente de contaminación de la zona y del agua que por aquí drena.
